2023.9.28 NGK 資料 1

校庭利用の参考

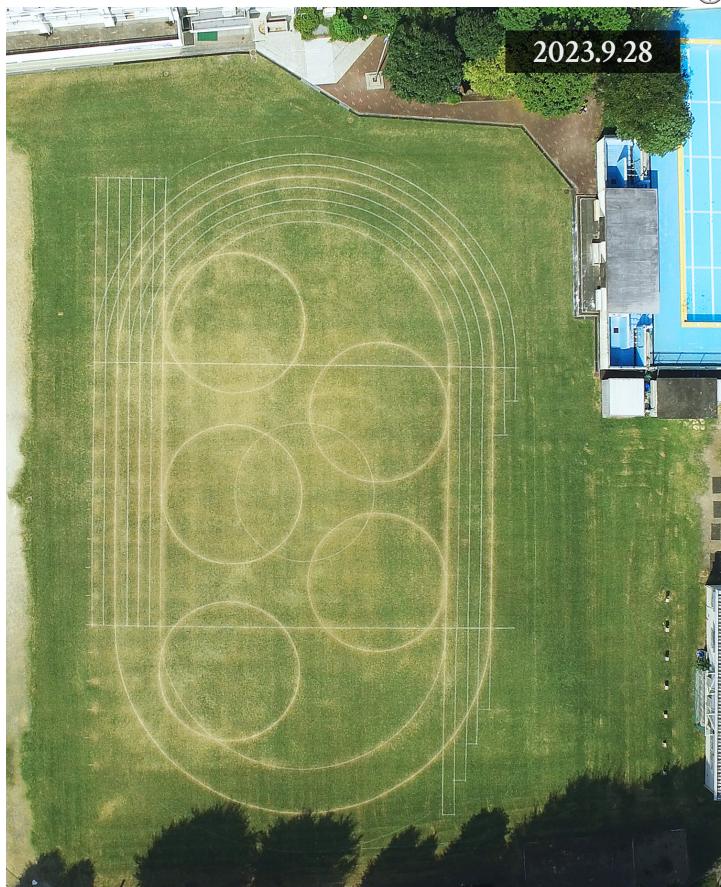
2023.9.28 芝生の様子

芝生は全体的に良い状態です。

運動会用のラインが引かれている箇所は、運動会の練習で痛みが激しくなってきました、繰り返しのトレーニングなどは避けるようにしましょう。可能な限り芝生の状態の良いところをできるだけまんべんなく利用してください。同じところを繰り返し利用すると回復が間に合わず、利用できないエリアが増えます。利用場所や、サッカーゴールなど、消耗する場所が毎回同じにならないよう、子供だけに任せらず、大人から子供に声かけをしましょう。削れて土が見えているところには、積極的に目土をしましょう

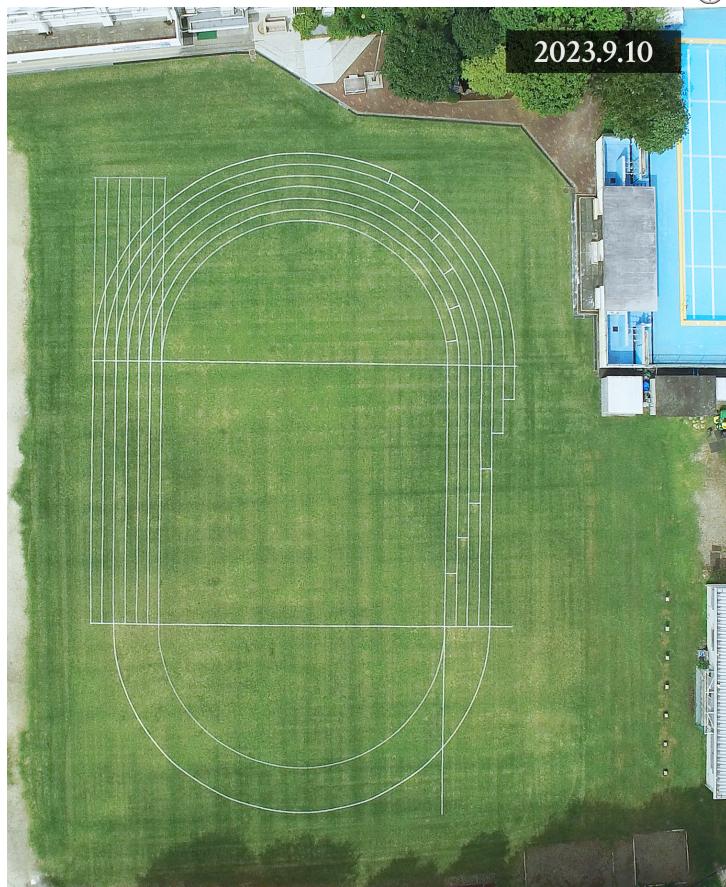
2023.9.10 芝生の様子

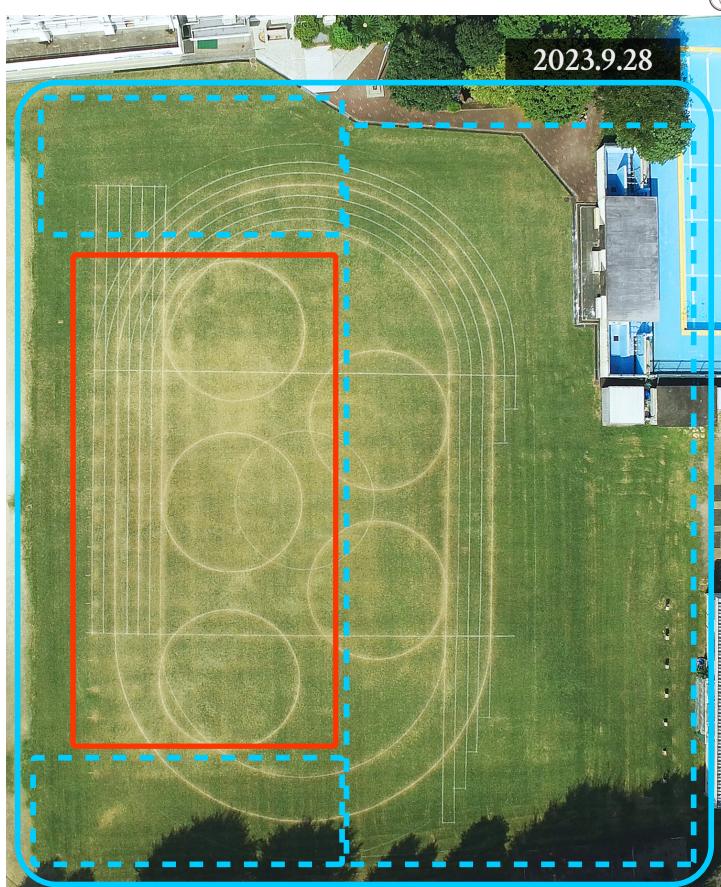
2023.10/17 (火) まで予定

【利用推奨エリア】

繰り返し激しい運動をしても問題がないため、積極的な利用を推奨するエリア

【注意エリア】

繰り返し激しい運動などをできるだけ控えるとよいエリア

【要配慮エリア】

繰り返し激しい運動をしたり、体操、集合場所にするのを避け、可能な限り利用を控えるとよいエリア

裸地（土が見えているところ）や芝生が傷んでいるところを繰り返し利用することで、芝生が育ちにくくなり、さらに裸地が増え、地面の凸凹が増え続けます。

裸地、地面の凸凹が増えることで、転びやすくなったりして、ケガをやすくなります。

ケガを減らすのはもちろん、利用制限期間や養生期間をできるだけ減らすためにも、芝生が元気なところを積極的に利用しましょう。
