## 校庭利用の参考

2024.12.10（火）まで予定

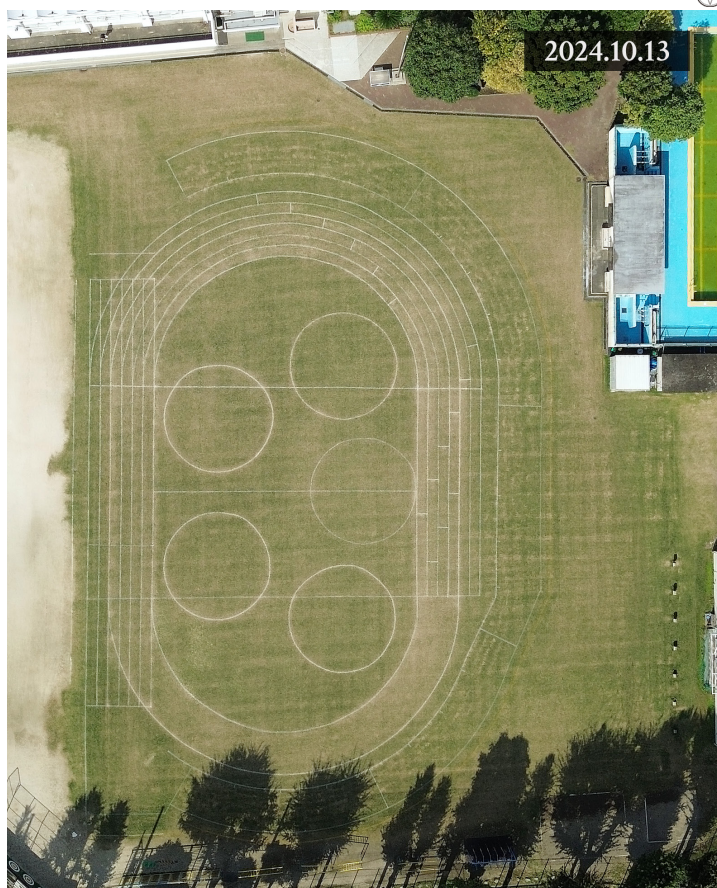
後者寄りのエリアでは、冬芝の消耗が激しいため、冬芝がほとんどなくなっており、休眠中の夏芝の消耗も激しい状態です。

11月12日現在では、写真よりも状態が悪くなっています。

繰り返しの利用は【要配慮エリア】ではしないようにし、授業やスポーツの練習では、校庭南側の【利用推奨エリア】を利用してください。

削れて土が見えているところには、積極的に目土をしましょう
