2024.6.21 NGK 資料 1

校庭利用の参考

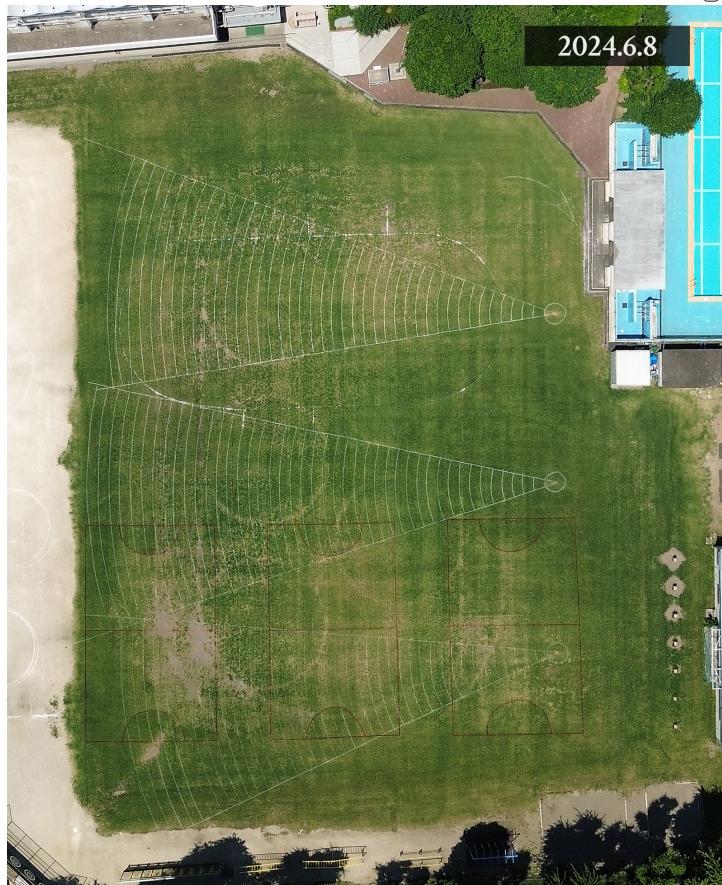
2024.6.8 芝生の様子

校舎寄りの部分に繰り返しの利用で、局的にダメージを受けている箇所があります。利用頻度の少ない箇所は夏芝、冬芝ともに順調に生育しています。
可能であれば、運動場の中央から南側を利用するようにし、校舎側の芝が残るような利用をしてください。

引き続き、可能な限り芝生の状態の良いところをできるだけまんべんなく利用してください。利用場所や、サッカーゴールなど、消耗する場所が毎回同じにならないよう、**子供だけに任せらず、大人から子供に声かけをしましょう。**削れて土が見えているところには、積極的に目土をしましょう

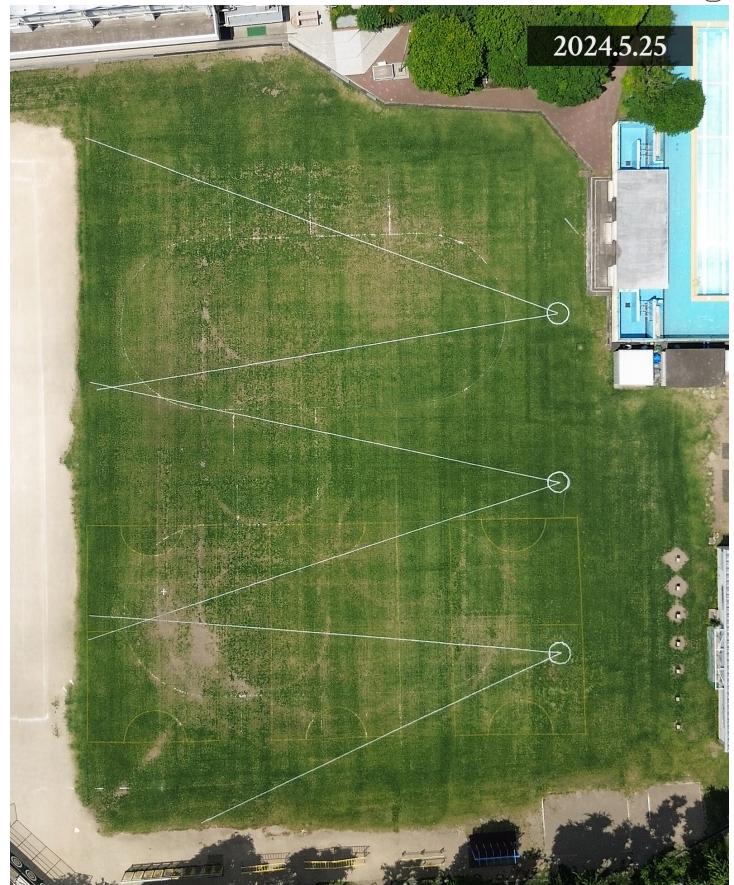
2024.5.25 芝生の様子

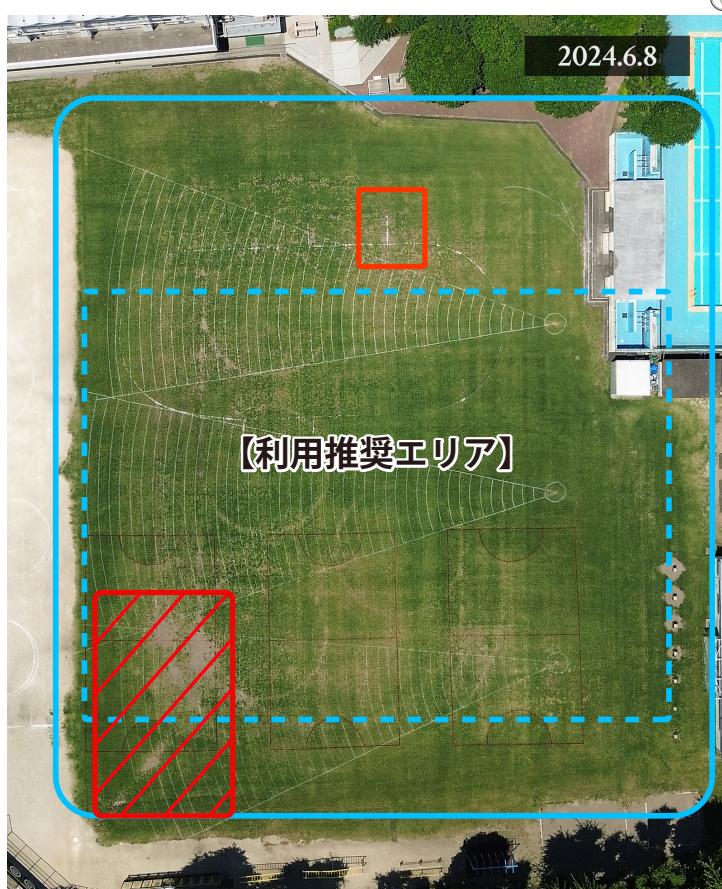
2024.7.19 (金) まで予定

【利用推奨エリア】

繰り返し激しい運動をしても問題がないため、積極的な利用を推奨するエリア

【注意エリア】

繰り返し激しい運動などをできるだけ控えるとよいエリア

【要配慮エリア】

繰り返し激しい運動をしたり、体操、集合場所にするのを避け、可能な限り利用を控えるとよいエリア

裸地（土が見えているところ）や芝生が傷んでいるところを繰り返し利用することで、芝生が育ちにくくなり、さらに裸地が増え、地面の凸凹が増え続けます。

ケガを減らすのはもちろん、利用制限期間や養生期間をできるだけ減らすためにも、**芝生が元気なところを積極的に利用しましょう。**
